**A ACESSIBILIDADE DO SUJEITO COM DEFICIÊNCIA FÍSICA NO PATRIMÔNIO HISTÓRICO:  
O CASO DO CENTRO CULTURAL SÃO FRANCISCO,  
NA CIDADE DE JOÃO PESSOA, NORDESTE DO BRASIL**

**THE ACCESSIBILITY OF THE SUBJECT WITH PHYSICAL DEFICIENCY  
IN HISTORICAL HERITAGE: THE CASE OF THE SÃO FRANCISCO CULTURAL CENTER,  
IN THE CITY OF JOÃO PESSOA, NORTHEAST OF BRAZIL**

**Lic. Miqueiraufflis Costa Santos**  
Universidade Cale do Acaraú, Brasil  
rauf253@hotmail.com

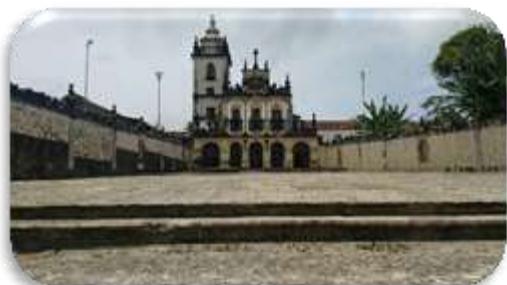
Vejamos a imagem número 2, onde podemos identificar os primeiros degraus que dão acesso ao Adro do CCSF. Logo no início, o sujeito com deficiência física vai encontrar uma barreira composta por dois longos degraus. Em seguida, na imagem 3, podemos identificar mais três degraus. Até esse percurso, não encontramos nenhuma rampa de acesso que facilitaria a locomoção de um sujeito que utilizasse muletas e/ou cadeira de rodas ou motorizada, assim como, não encontramos um piso tátil que favoreceria o acesso ao sujeito cego ou com baixa visão.

Imagen 2  
Degraus do Adro do CCSF  
Fonte: Arquivo pessoal

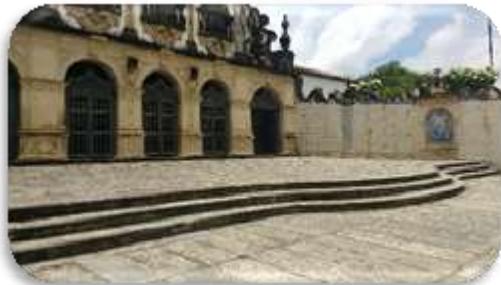
Imagen 3  
Degraus de acesso à Galilé da ISF  
Fonte: Arquivo pessoal

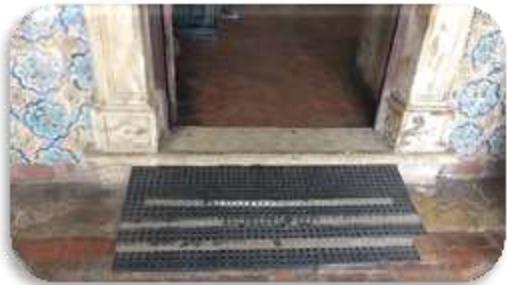
Podemos observar, na imagem 4, uma rampa de acesso revestida com um piso tátil. Vejamos que somente depois de um longo percurso com cinco grandes degraus é que encontramos uma pequena rampa dando acesso à recepção. Ao passar pela recepção, temos acesso à parte interna do CCSF. Nesse belo cenário, encontraremos um pátio circundado de colunas e arcos em pedra calcária e azulejos portugueses. No térreo ainda encontramos a capela dourada, um belo cenário barroco com imagens sacras. Não encontramos na capela dourada nenhuma acessibilidade. Ao passear pela capela dourada, encontramos pequenos degraus que dar acesso ao altar.

Imagen 4  
Rampa da entrada da ISF (CCSF)  
Fonte: Arquivo pessoal

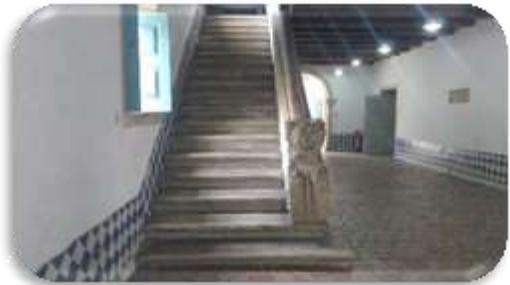
O acesso ao segundo andar do CCSF é uma escada de aproximadamente dezoito degraus. Nessa escada não existe um corrimão, plataforma ou rampa de acesso. Essa escada, ilustrada na imagem 5, é uma grande barreira para o sujeito com deficiência física ou mobilidade reduzida. É difícil um sujeito com a referida deficiência visitar o segundo andar do CCSF.

Imagen 5  
Acesso ao andar superior do CCSF  
Fonte: Arquivo pessoal

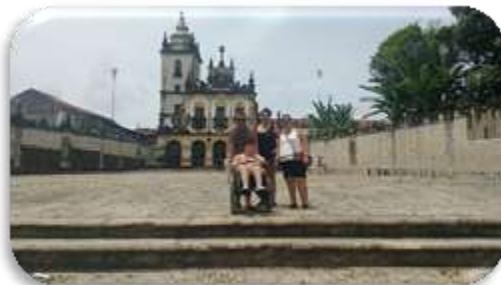
Durante as nossas observações, interagimos com uma jovem com deficiência física, acompanhada dos seus pais (imagem 6). Vimos as dificuldades enfrentadas pela mencionada jovem. Ela não teve acesso ao segundo andar do CCSF. Os pais, dessa jovem, demonstravam fadiga em razão das barreiras arquitetônicas presentes no CCSF. A referida jovem precisou ser erguida, juntamente com sua cadeira de rodas, para poder chegar na parte do térreo do CCSF.

Imagen 6  
Turistas em visita ao CCSF  
Fonte: Arquivo pessoal
